Estudio de caso

Orofino

Como se ve en la tormenta de agua
Soluciones Magazine Número 02 2014

Case Study: Orofino

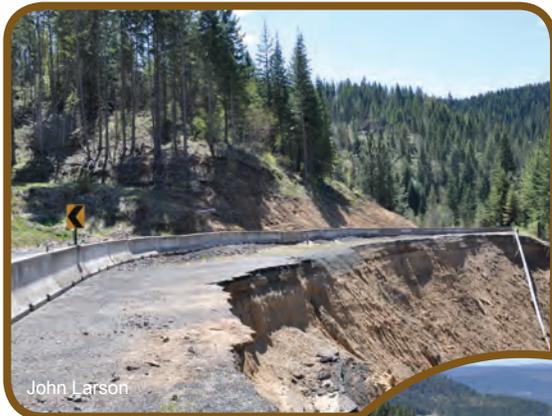
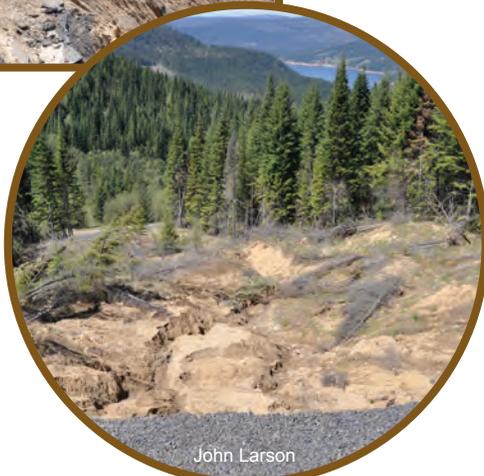
Un deslizamiento de tierras se produjo como consecuencia de la intensa escorrentía, causando daños significativos a la infraestructura de carreteras y laderas circundantes

Durante el otoño del 2013 una serie de Mejores Prácticas de Manejo (BMPs) se pusieron en marcha en el lugar afectado para garantizar la estabilidad durante todo el largo invierno de Idaho y permitir la regeneración permanente del paisaje natural. Debco Construction continuó la gestión del proyecto y trabajó excavando la zona para crear un terreno que favoreciera los patrones del flujo de agua naturalmente. El equipo excavo zanjas de desviación de roca íngle e instaló curvas y terrazas colocadas estratégicamente para frenar el flujo de agua con capas de piedra triturada, con miras a reducir el movimiento de las partículas del suelo. Una vez que se logró un diseño favorable del terreno, se instalaron barbas de paja cada seis a diez pies, colocadas perpendicularmente a la pendiente que rodea las zanjas de roca íngle. Con las Mejores Prácticas de Manejo en funcionamiento, un equipo de Control de Erosión Apex LLC, de Clarkston, Washington, esparció toda la ladera erosionada con un supresor de hidrosiembra que fue especialmente formulado para esto.

de hasta 18 meses sin necesidad de re-aplicación. La mezcla especificada para el proyecto se compone de fibra alternativa de 3,500 libras NaturesOwn® X9000 hidromulch, 1800 libras de Biosol, 500 libras de Humato, 10 libras de microriza, y 200 libras de fertilizantes de sulfato de amoníaco por hectárea.

Apex Erosion Control, LLC _ envió dos de sus camiones equipados con maquinaria de Xtreme Hidrosiembra a la zona durante dos días para mezclar y aplicar la mezcla al 2: 1 a 3: 1 de Hidrosiembra y con deslizamientos a una tasa de 1,000 GPM, alcanzando distancias de 300 a 400 pies. La aplicación masiva de 4000 galones de hidrosiembra en camiones equipados con motores de 220 HP, dieron al equipo la fuerza que necesitaban para aplicar la suspensión en terreno difícil. Con el fin de llegar a las zonas que se extendían hasta los árboles más densos y cerca del centro del deslizamiento para causar el menor trastorno posible a las pistas preparadas y tratadas, el equipo arrastró cuidadosamente las mangueras de los camiones a las zonas a tratar para asegurar la aplicación adecuada. "Se ha especificado, La suspensión que fue aplicada fue creada para proporcionar un remedio inmediato", dijo John Larson, CEO de Apex Erosion Control, LLC.

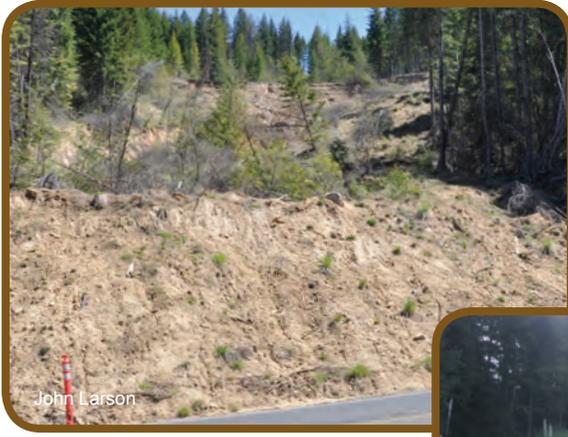
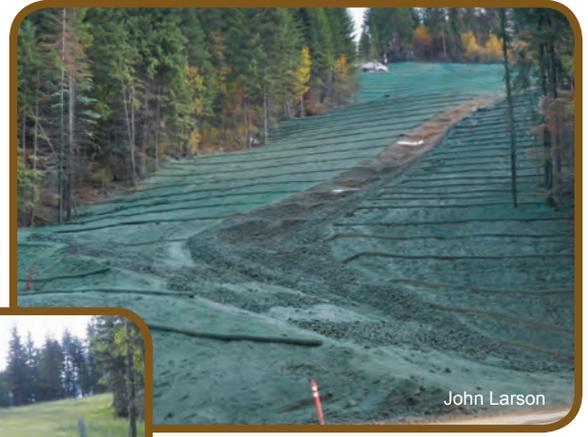
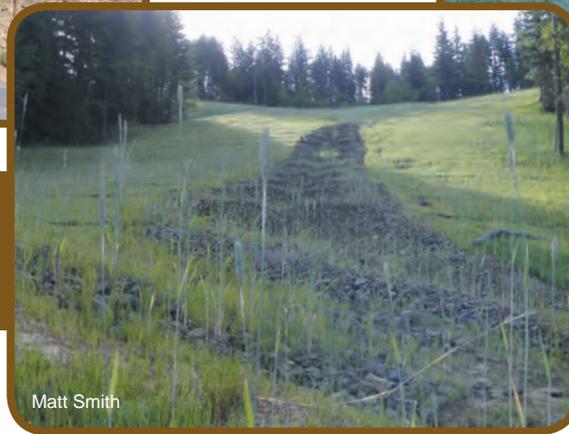
La visita a la zona en julio 2014 mostro una consistente germinación después de un largo invierno en las montañas del norte de Idaho.

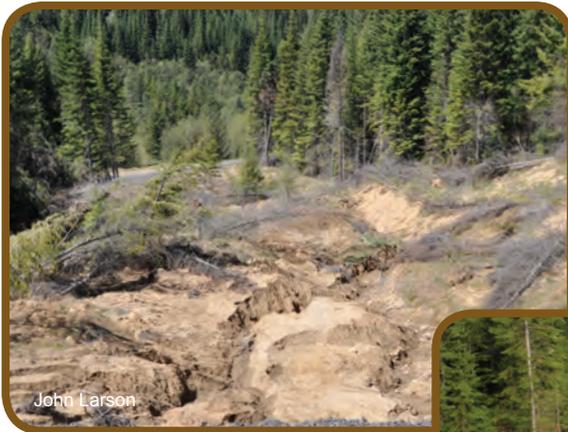
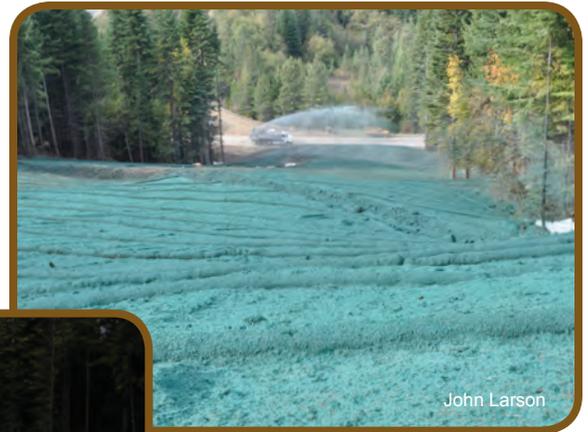
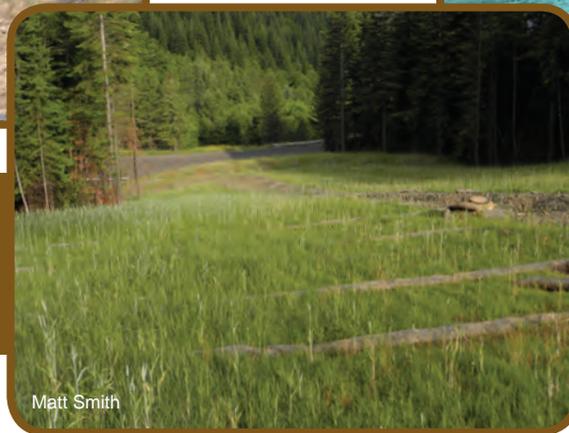
Tres años después de que un deslizamiento de tierra derribara una ladera de la montaña e inhabilitó una vía en la carretera, NaturesOwn X9000 restaura control!
